# **Corrosividade em Estruturas e Acessórios: Desenvolvimento de tecnologias aplicadas à operação e manutenção de LT's**

Palestrante: Fernando Almeida Diniz

PD ANEEL: 010737-0002/2022

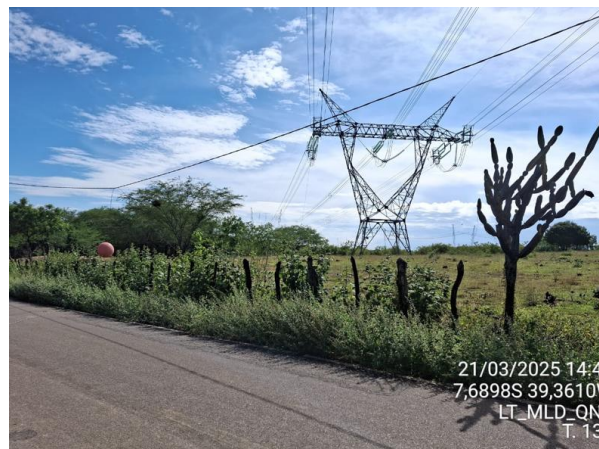
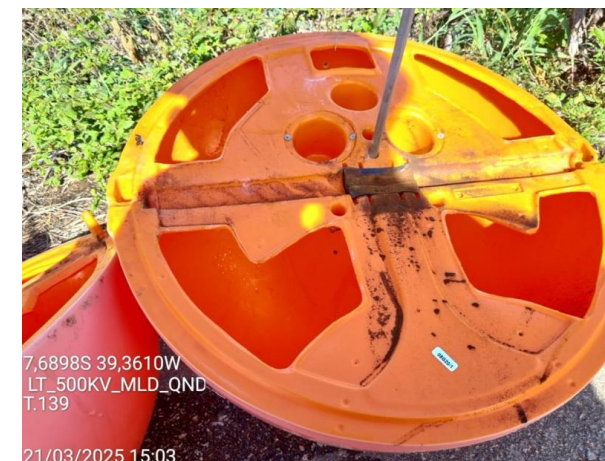
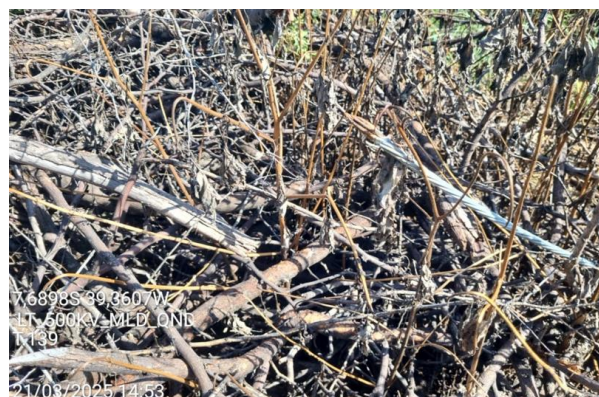
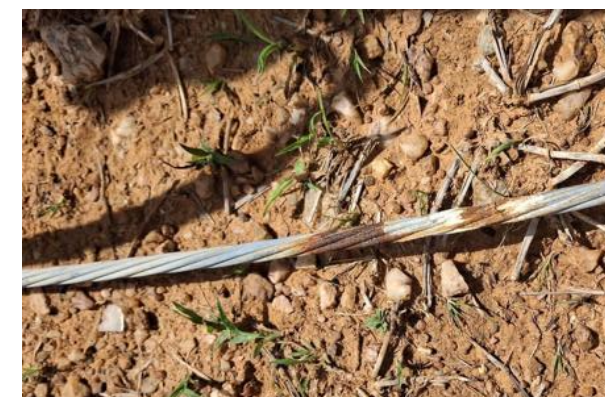
## ARGO IV - LT 500 kV Milagres II - Queimada Nova II

- Ocorrência de queda de cabo 3/8" EHS devido à corrosão no interior da esfera de sinalização;
- Sem indicação aparente de atmosfera corrosiva;
  - Defeito similar em LT paralela de outra concessionária
- Outro ponto do cabo, mesma travessia, com sinais de corrosão vermelha;
- Causa raiz: em estudo...

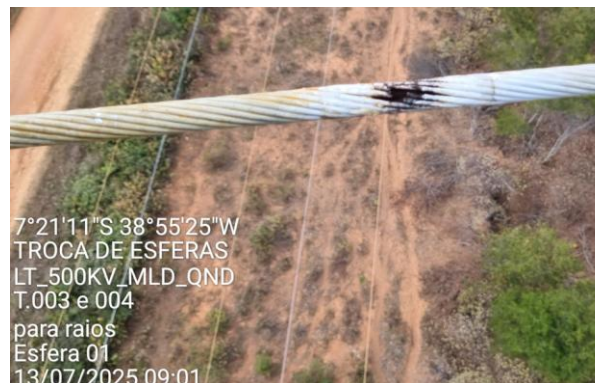
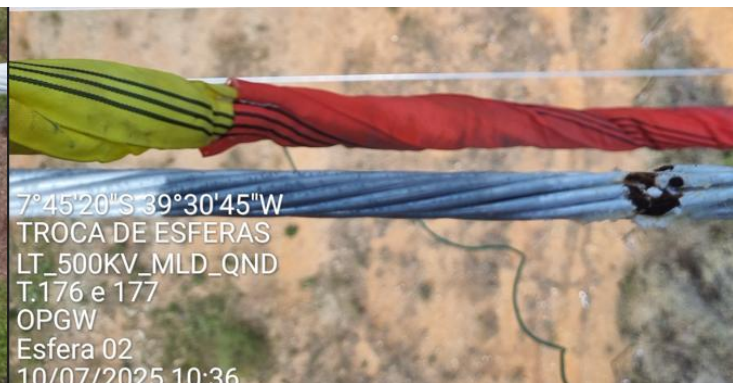
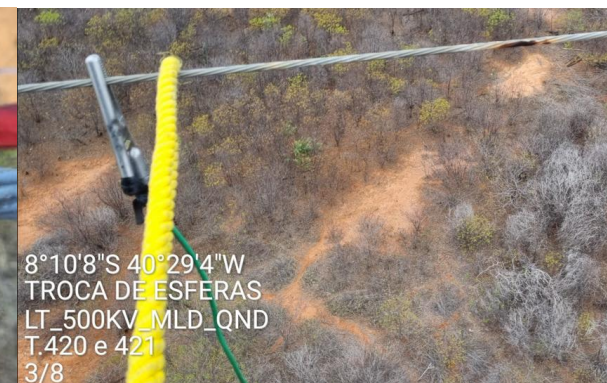
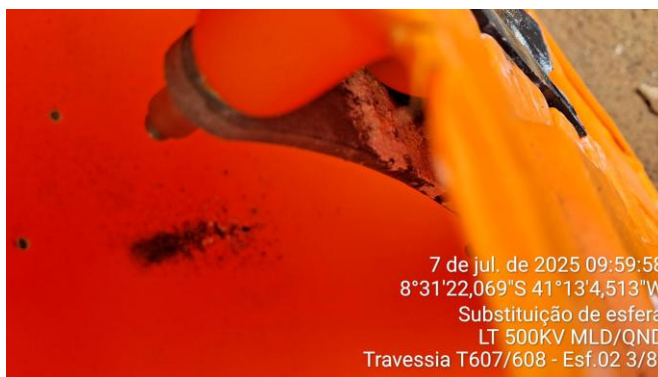
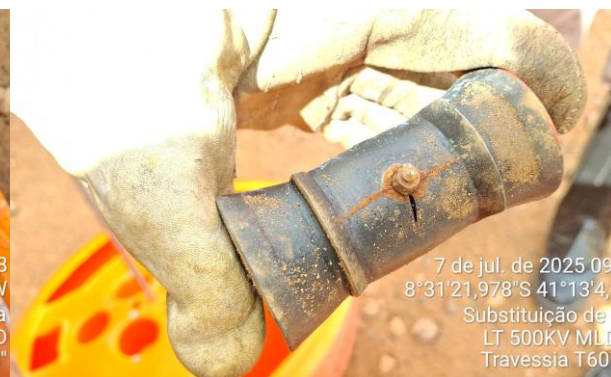
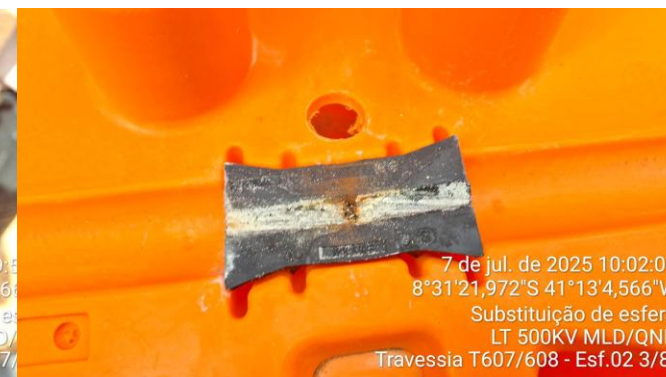
## ARGO IV - LT 500 kV Milagres II - Queimada Nova II

- Substituição das esferas outrora instaladas;
- Encontrados defeitos nos quatro tipos de cabo da linha de transmissão.
  - Aço 3/8" EHS;
  - OPGW 12,4 mm;
  - CAA Dotterel;
  - OPGW 15,6 mm.
- Encontrados defeitos ao longo da LT

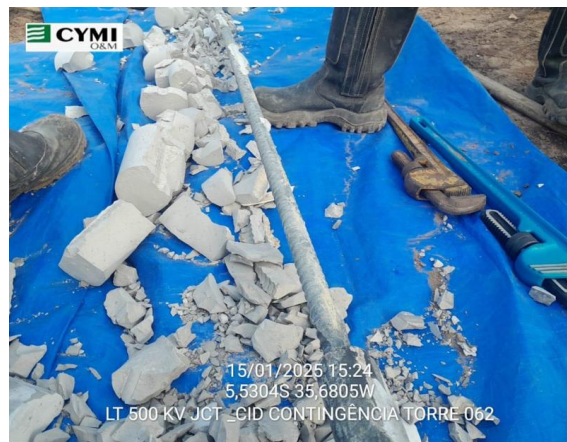
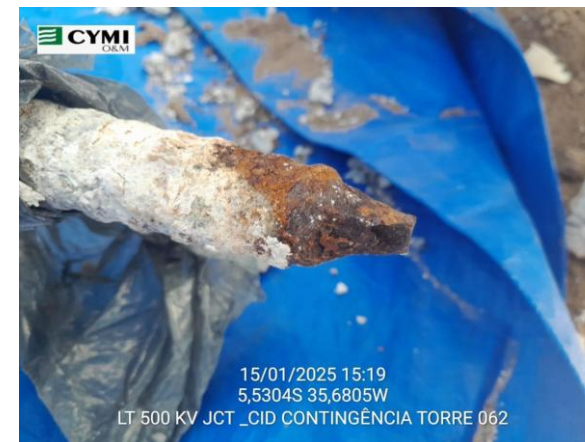
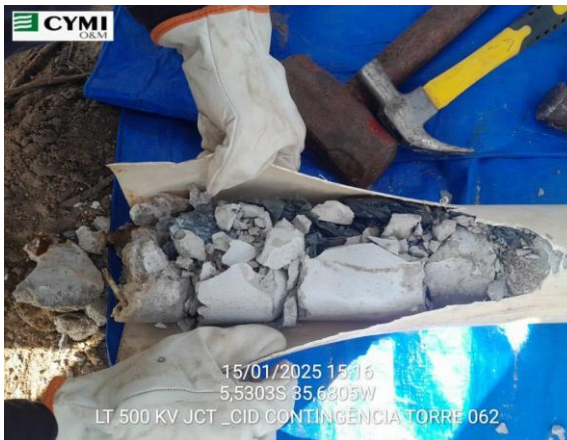
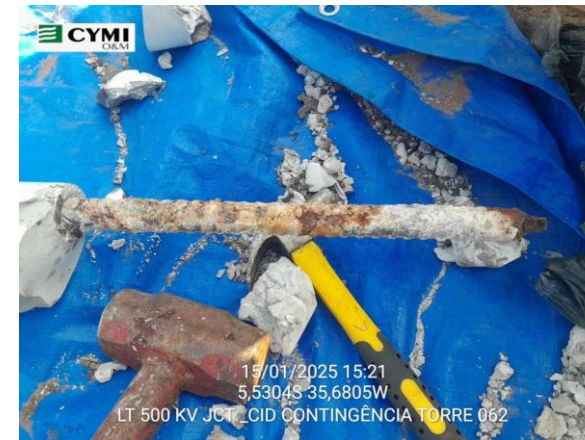
Após contato da gerência de O&M da Argo sobre a ocorrência informada pela empreiteira do roço na LT Açu III / João Câmara III foi detectada deflexão num dos estais na torre 124, município de Afonso Bezerra/RN. Posteriormente, foi acionada as equipes para uma inspeção minuciosa no local e para análise prévia e levantamento de recursos para atendimento. Abaixo fotos do sinistro.

A gerência regional de O&M Cymi comunicou a gerência de O&M da Argo sobre a ocorrência na torre 62 da LT Ceará Mirim II / João Câmara III (LT 05L4 CID/JCT), o rompimento do estai B que ocasionou certa deflexão na referida torre, localizada no município de Taipu/RN. Posteriormente, foi acionada as equipes para uma inspeção minuciosa no local para análise prévia e levantamento de recursos para atendimento. Abaixo fotos do sinistro.

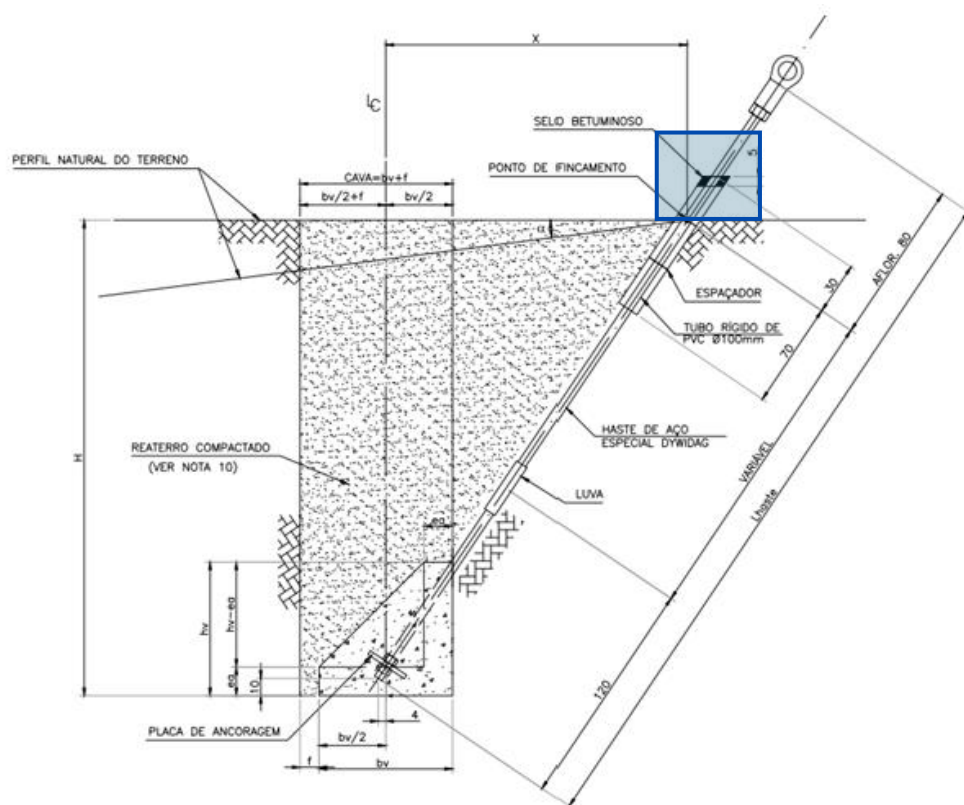
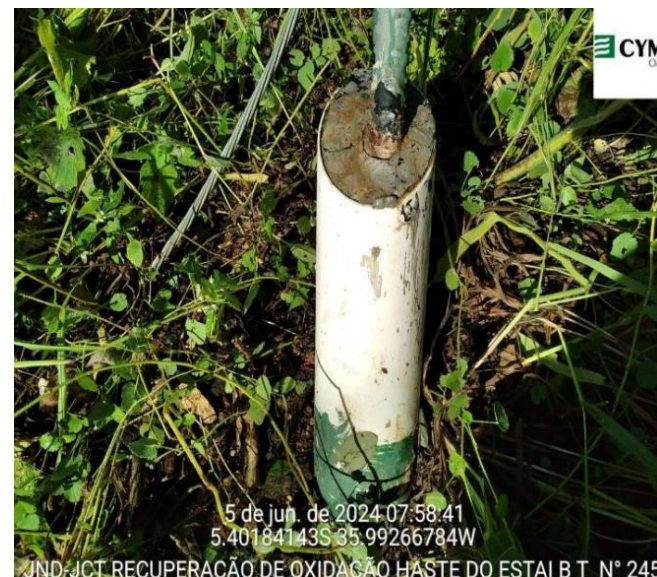
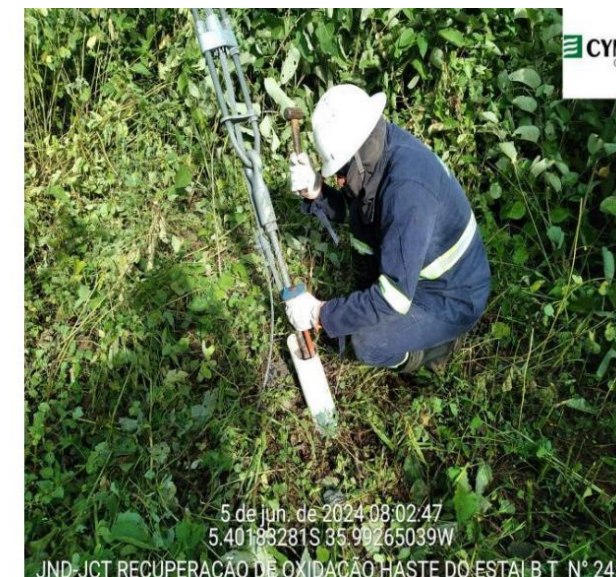
### FUNDAÇÃO EM VIGA L

- Perda do selo betuminoso;
- Acúmulo de água no cano de PVC;
- Corrosão da haste da fundação na saída da calda de cimento.
