# **Corrosividade em Estruturas e Acessórios: Desenvolvimento de tecnologias aplicadas à operação e manutenção de LT's**

Palestrante: Fernando Almeida Diniz

PD ANEEL: 010737-0002/2022

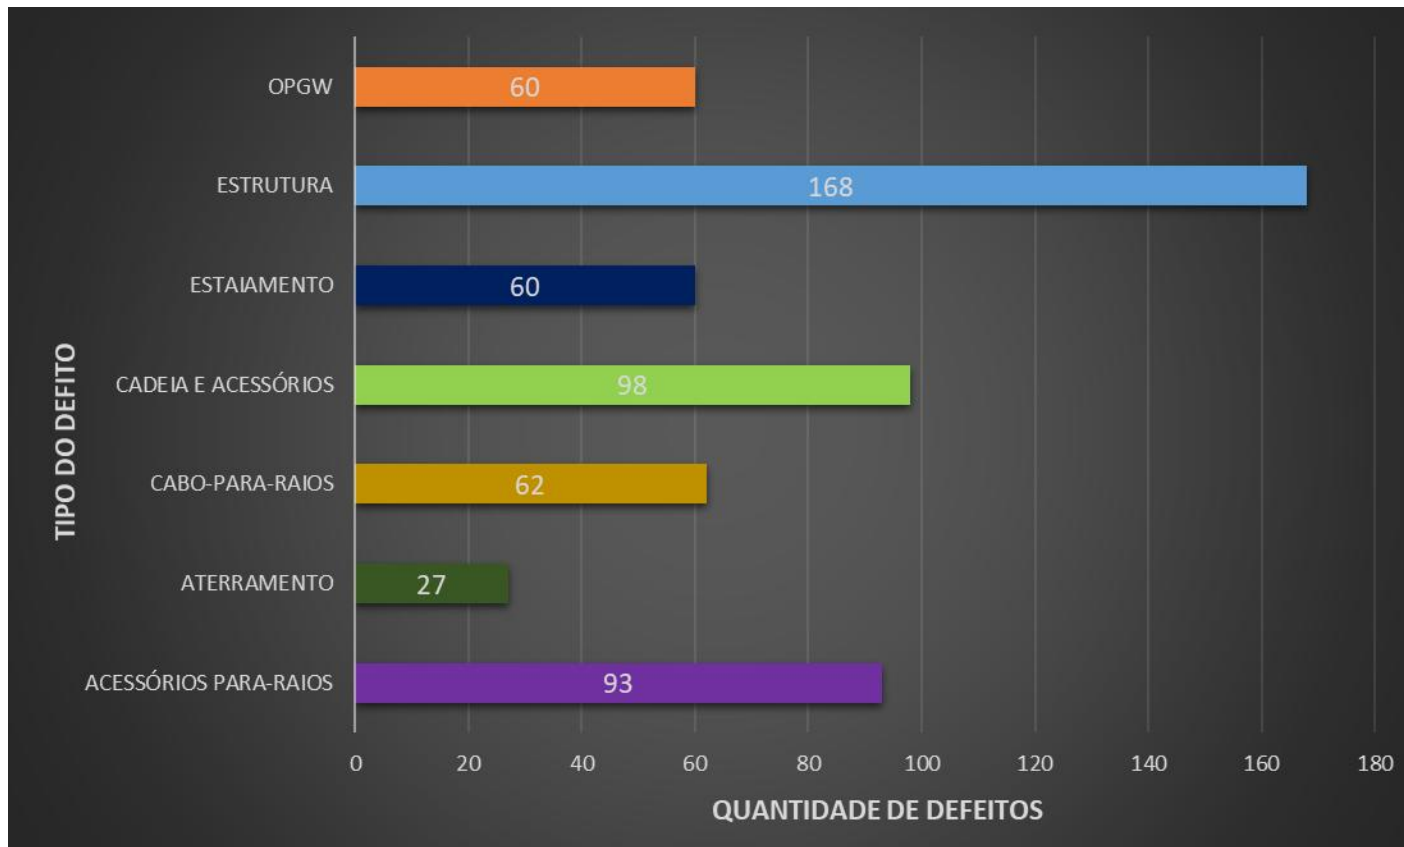
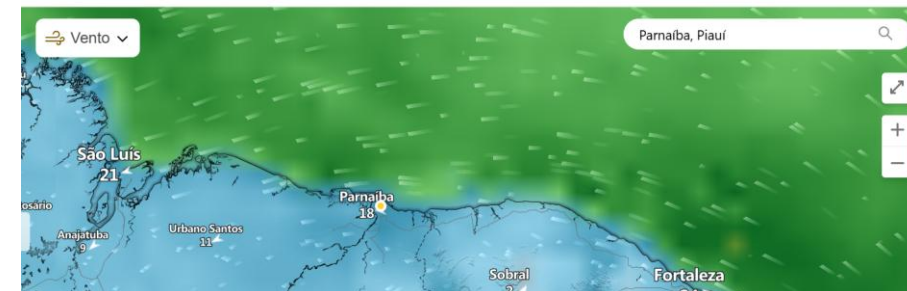
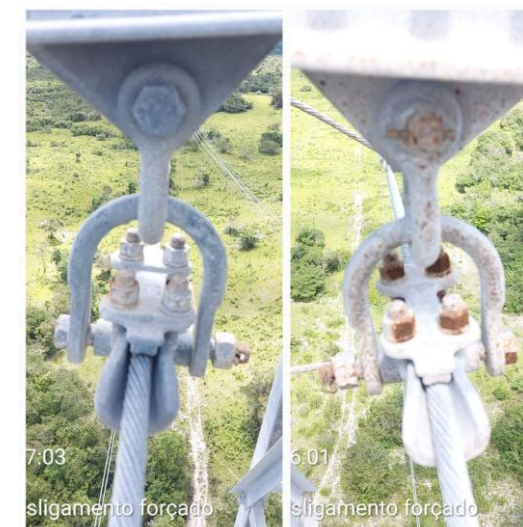
## ARGO I

- Corrosão atmosférica devido à proximidade com mar
- Apontamento de defeitos por corrosão em cabos de aço, estruturas e acessórios gerais dos cabos

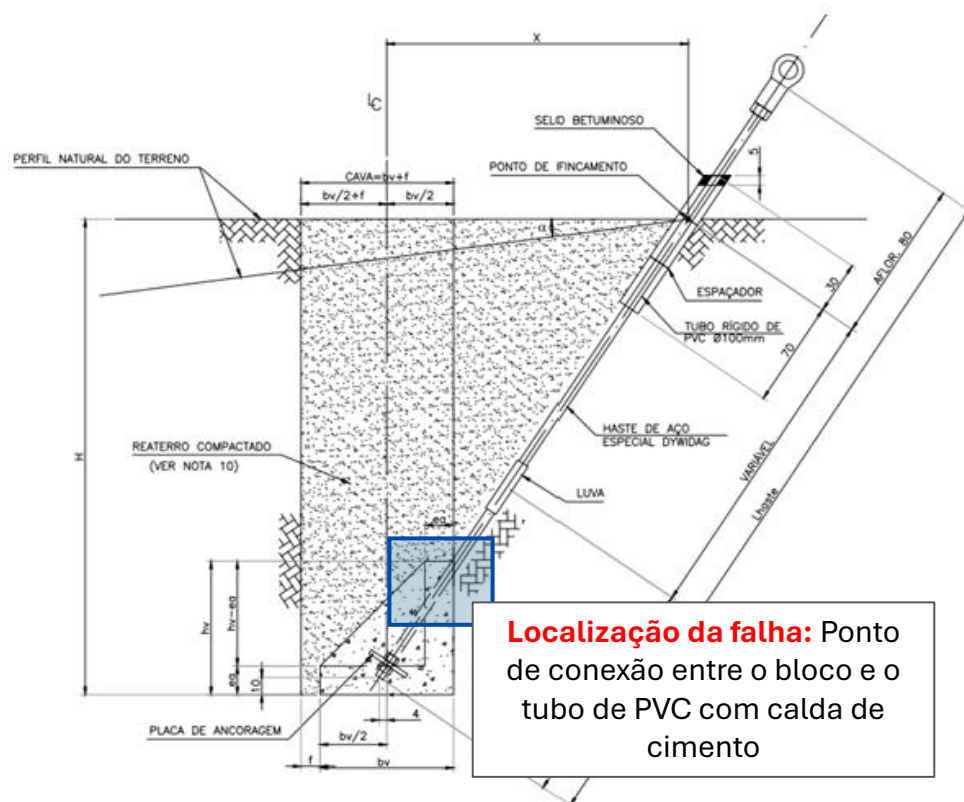
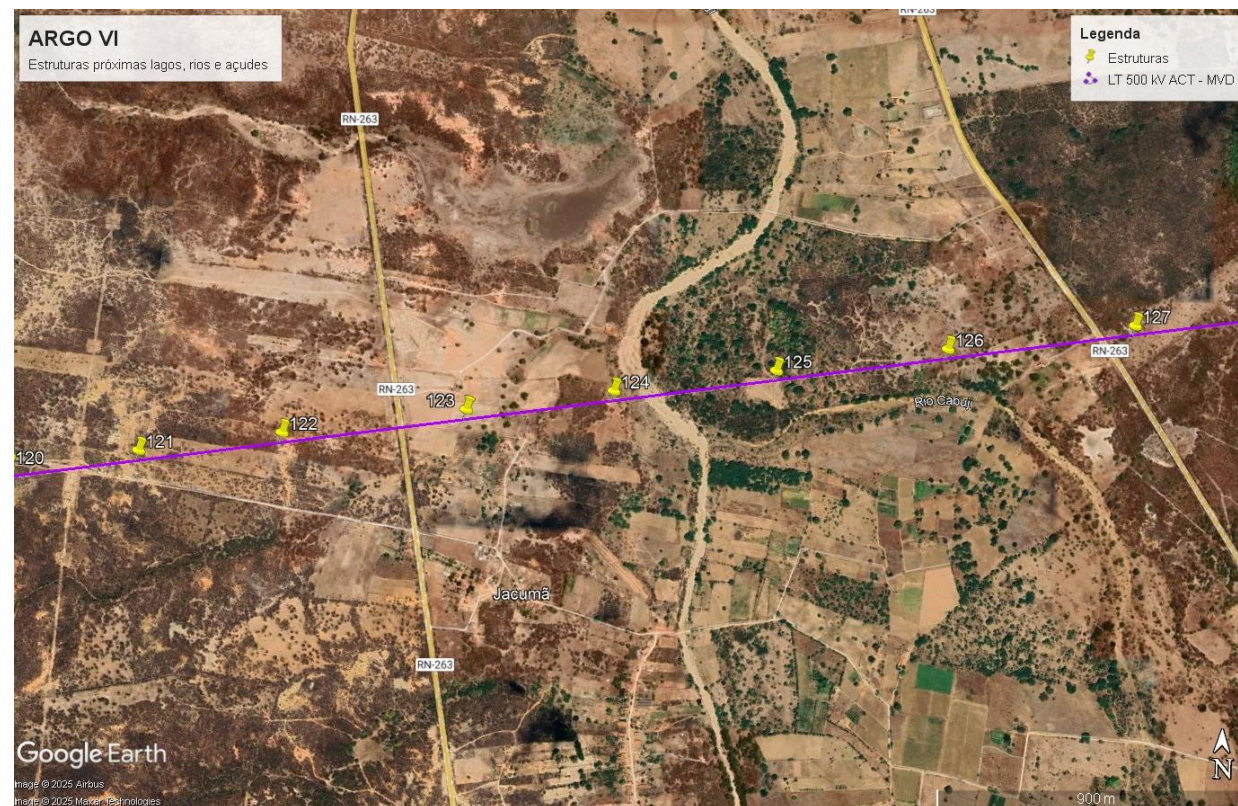
### FUNDAÇÃO EM VIGA L

- Perda do selo betuminoso;
- Acúmulo de água no cano de PVC;
- Corrosão da haste da fundação na saída da calda de cimento.
